“五精”管理 曝光台

京能国际

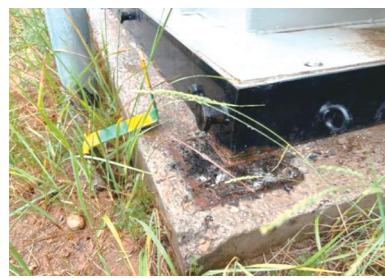
整改前

一、问题描述:京能国际北方分公司清水河康圣光伏电站7#箱变大修后基础接地没有焊接固定,只有一点接地。不符合《交流电气装置的接地》(DLT621-1997)“6.1.2当利用自然和引外接地装置时,应采用不少于两根导体在不同地点与接地网相连接”的规定。
